# 建築物外装に適用したふつ素樹脂塗装システムの 31年間にわたる追跡調査

○ 中野 智覚<sup>\*1</sup> 岡本 享<sup>\*1</sup> 澤 義智<sup>\*1</sup> 高柳 敬志<sup>\*2</sup>

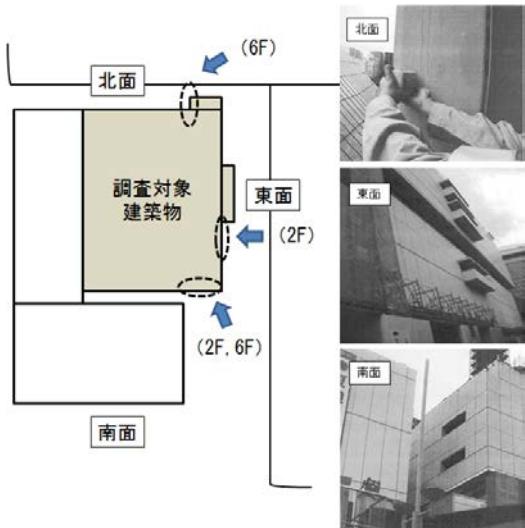
図 1 調査対象建築物の配置図と調査箇所

調査対象とした建築物件の配置図と調査箇所を、図 1 に示す。

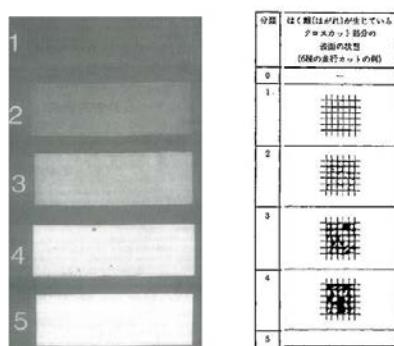
写真 1 白亜化・付着性の等級

白亜化及び付着性の評価基準を写真 1 に示す。

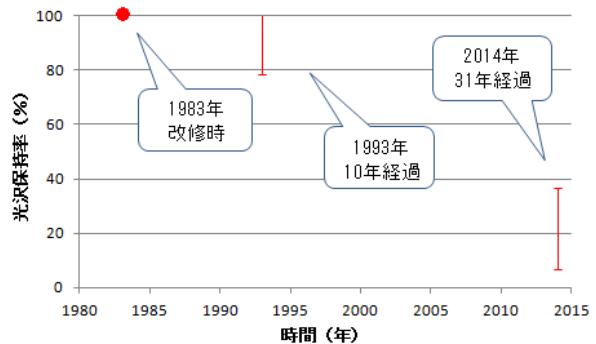
図 2 光沢保持率の経時変化

施工から 10 年経過時点では、光沢度は 60~70 と高く色彩保持も非常に良好であったが、31 年経過後は光沢度が 13~16 程度に低下しており、色彩も当初の青よりもだいぶ褪せて白味を帯びた状況であった。

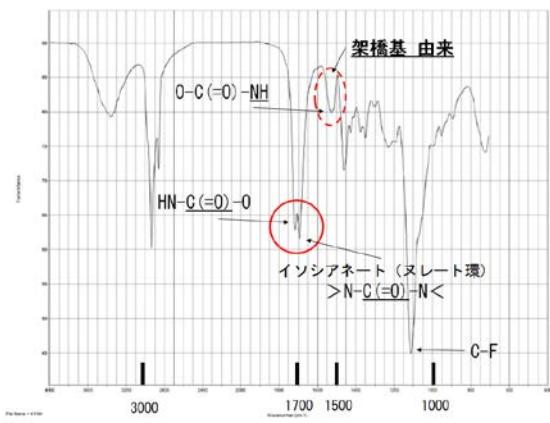
図3 ふつ素樹脂塗料 31年経過塗膜（南面 6F）  
IR スペクトル

- ① ふつ素樹脂由来のピークに大きな変化は見られない。
- ② 図 3（南面）及び図 4（北面）の丸枠で示した部分は硬化剤であるイソシアネート由来のピークであり、ほとんど変化は見られない。
- ③ 特に 1520 [cm<sup>-1</sup>] 付近では架橋基であるウレタン結合由来のピークが図 3、4 の点線枠にはっきりと確認される。

従って、架橋部位などの切斷が大きく発生している可能性は低いと考えられる。これにより、日照条件の厳しい南面でも日の当りにくい北面同様ふつ素樹脂塗膜は保持されていると判断される。
